Compte-rendu maintenance constructeur et contrôle réglementaire

Engin: Echelle Pivotante (à mouvements Séquentiels ou Combinés)

Constructeur	CAMIVA	Année construction	2001
Type d'engin	EPAS 30	Compteur horaire	1339
N° d'engin	8528587	Compt. Kilométrique	37819
N° d'immatriculation	4957 XR 45	Modèle de châssis	IVECO
Type de stabilisation	<input type="checkbox"/> fixe (A ou I), <input checked="" type="checkbox"/> variable (H ou X)	Plateforme secours	<input checked="" type="checkbox"/> oui, <input type="checkbox"/> non

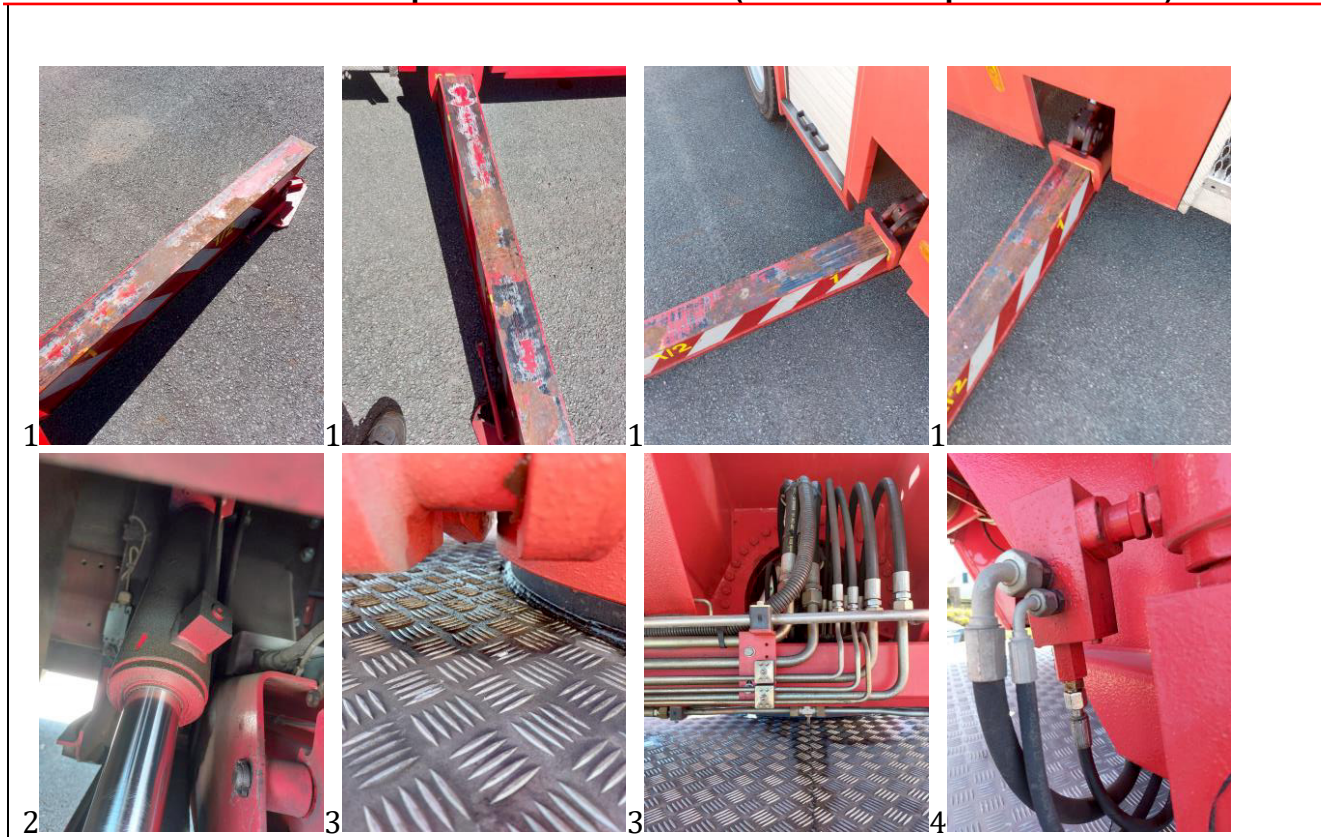
Opérations de maintenance à prévoir :
<p>1-Forte corrosion sur les poutres de stabilisation.</p> <p>2-Fuite sur les vérins de stabilisation.</p> <p>3-Fuite sur les flexibles de la tourelle.</p> <p>4-Fuite sur un clapet de sécurité.</p> <p>5-Fuite sur le vérin de dévers et mauvais fonctionnement.</p> <p>6-Dévidoir corde aubenage, à remplacer.</p> <p>7-Choc important sur face avant plateforme.</p> <p>8-Plus aucun affichage sur les écrans de commande.</p>
